**ΠΟΡΙΣΜΑ ΑΤΥΧΗΜΑΤΟΣ  
ΕΛΙΚΟΠΤΕΡΟΥ SX-HDV  
ΘΑΛΑΣΣΙΑ ΠΕΡΙΟΧΗ ΝΗΣΟΥ ΙΚΑΡΙΑΣ**

**ΑΡ. ΠΟΡΙΣΜΑΤΟΣ 11 / 2004**

**ΠΟΡΙΣΜΑ ΔΙΕΡΕΥΝΗΣΗΣ ΑΤΥΧΗΜΑΤΟΣ**  
**11 / 2004**

**Ατύχημα ελικοπτέρου SX-HDV, 11-02-2002**  
**Θαλάσσια περιοχή Νήσου Ικαρίας**  
**Ανατολικά του Αεροδρομίου Ικαρίας**  
**1,2 NM από την ακτή**

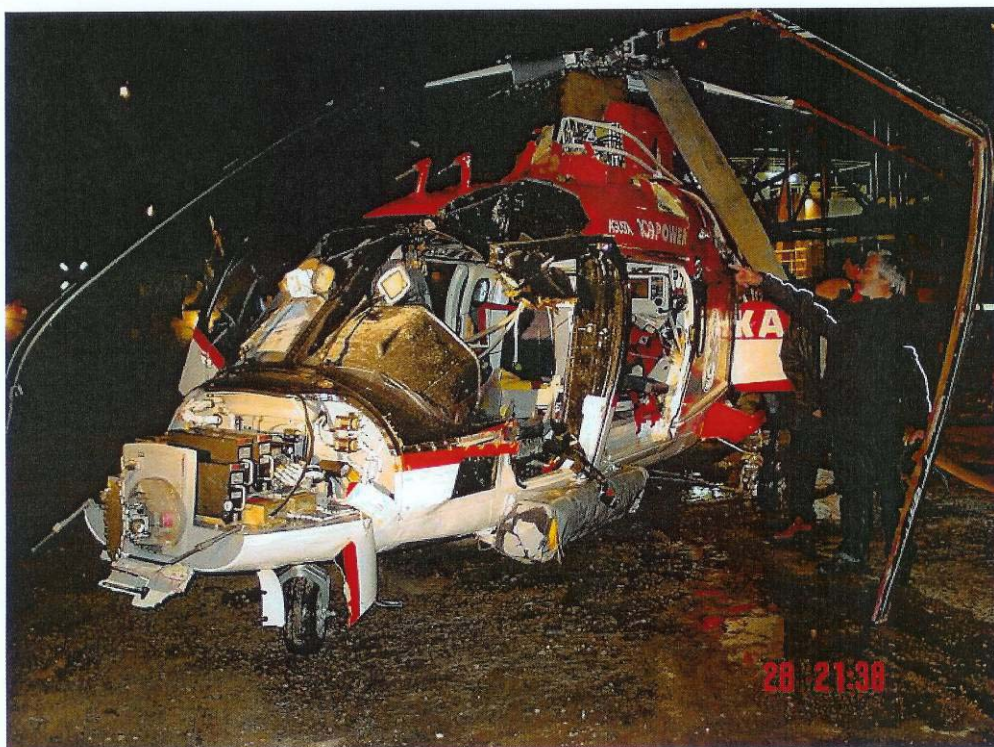
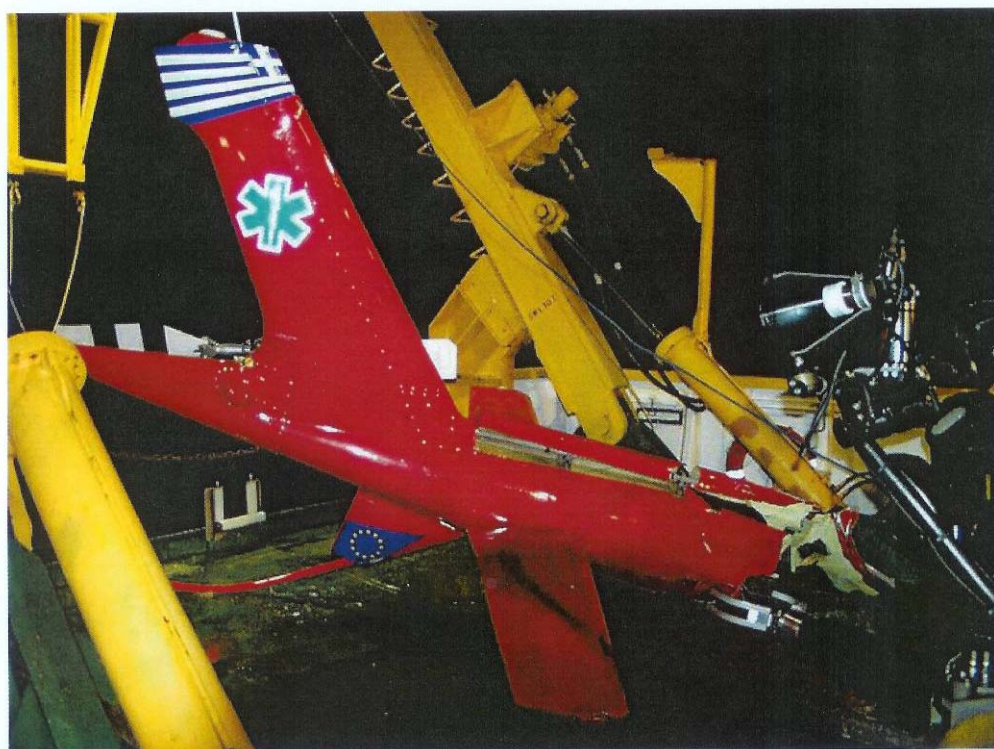
Το ε/π κατεστράφη λόγω της πρόσκρουσης και του καταποντισμού του στην θάλασσα. (φωτ. 1 & 2)

**Φωτογραφίες 1 & 2 Το Ε/Π μετά την ανέλκυση**

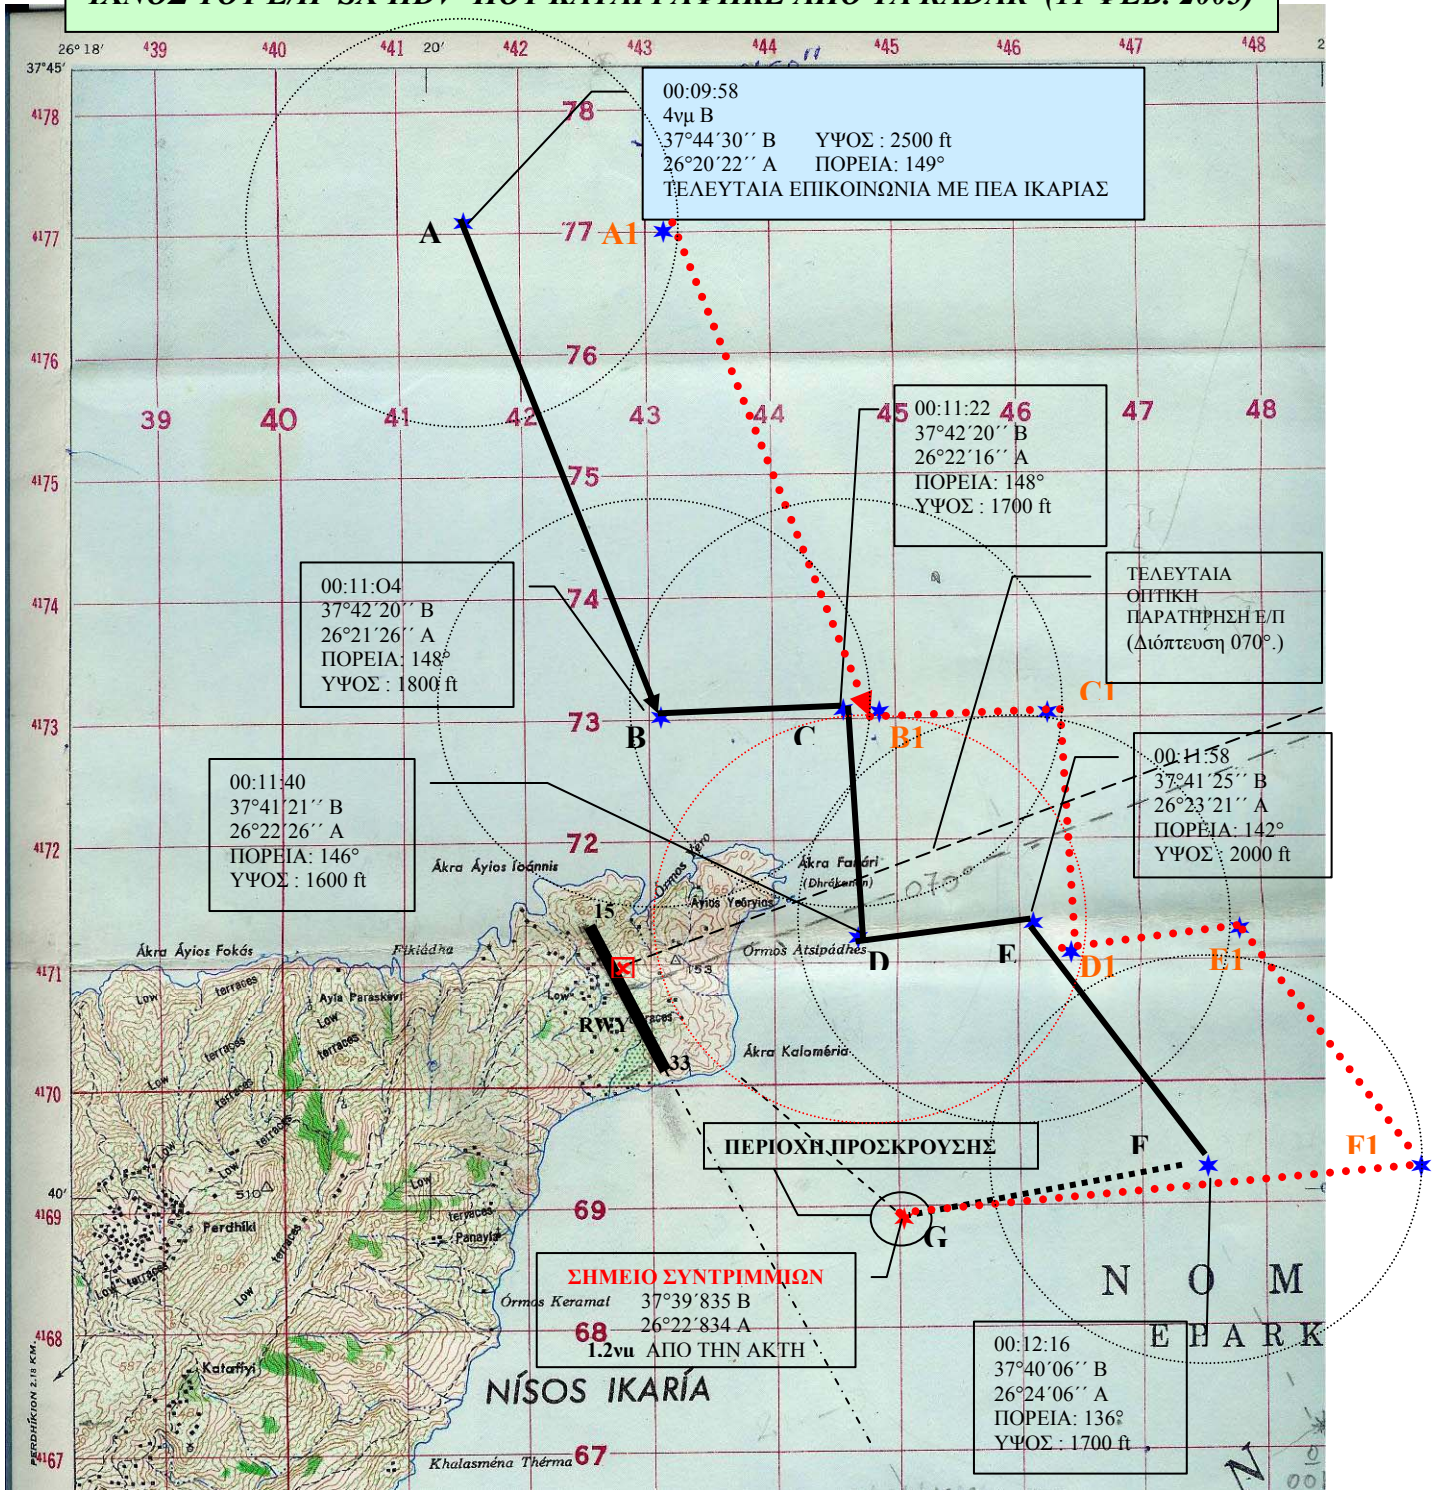
Σχήμα 1

Από το σημείο αυτό και μετά, το ίχνος του ε/π που καταγράφηκε από το ραντάρ της Π.Α. αποτυπώνεται στο σχήμα 1.

Σημείωση: Η κόκκινη γραμμή (••••••••) και τα σχετικά απ' αυτής σημεία (A1, B1, κλπ) απεικονίζουν την πιθανή πορεία του Ε/Π, θεωρώντας ότι το αρχικό ίχνος του Ραντάρ (σημεία Α, Β, κλπ) μεταβάλλεται (λόγω δυνατοτήτων) κατά ένα (+1) περίπου ναυτικό μίλι (νμ) Ανατολικότερα. Οι κύκλοι με κέντρα τα σημεία Α, Β, C, D, E, F, και ακτίνα 1 νμ απεικονίζουν την πιθανή περιοχή εντοπισμού του ε/π περίγυ του εκάστου σημείου. Το σημείο εύρεσης των συντριμμιών 'G' παραμένει το ίδιο.

**Κατά την διάρκεια της πτήσης προσομοίωσης διαπιστώθηκε ότι το ίχνος της πτήσης που συμφωνεί με την κατάθεση του αυτόπτη μάρτυρα και θεωρήθηκε περισσότερο έγκυρο από την Ομάδα Διερευνησεως είναι αυτό που απεικονίζεται με την κόκκινη διακεκομμένη γραμμή.**
